감정서

주소지 : 서울시 노원구 공릉로34길 62
태강아파트
1005동 301호, 201호

감정 날짜 : 2023. 09.05

서울시 노원구 공릉로34길 62
태강아파트
1005동 201호의 누수 피해에 대한 원인이
301호에 있는지 밝히기 위함

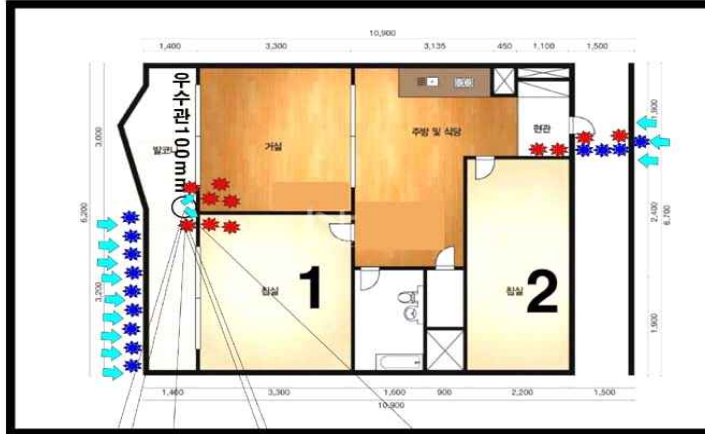
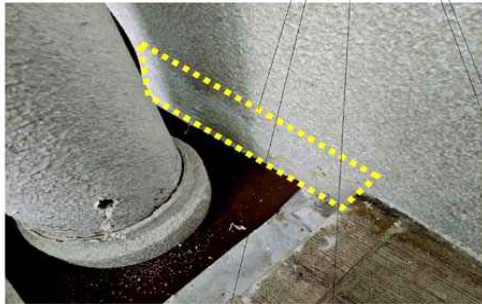
감정서상세1 301호

- 발코니1의 공용 수직입상관인 100mm 우수관 하부 드레인에서 오버플로우(over-flow) 현상으로 인해 주변부가 오염된 흔적이 확인됨.

- 해당 100mm 우수관 하부 드레인 내부를 산업용 내시경 카메라(5.5mm)로 검사한 결과, 흡통소켓 주변부 마감 탈락 및 파손 등의 하자 부위를 통해 빗물이 빠지는 현상으로 인해 주변 슬래브 빠지는 현상이나, 현장조사 7일전 아파트 관리실 용역업체에서 우수관 선흡통소켓 내부를 백시멘트로 보강공사를 완료한상태 . 이후 301호 공사내용을 201호에 고지하지않아 201호는 301호에서 계속해서 누수가 있는 것으로 알고있음. (내부선흡통 소켓 마감공사완료)

공용우수관흡통소켓내부 마감불량

공용우수관 내부선흡통소켓 주변마감재균열&박리에 의한 빗물유입누수

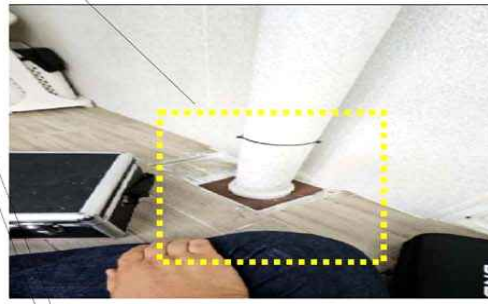
우수관주변 피해 사진

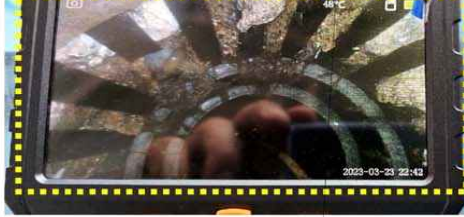
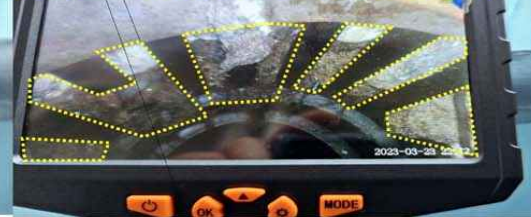
공용우수관 선흡통소켓 공사전 내부소켓 사진(예시)

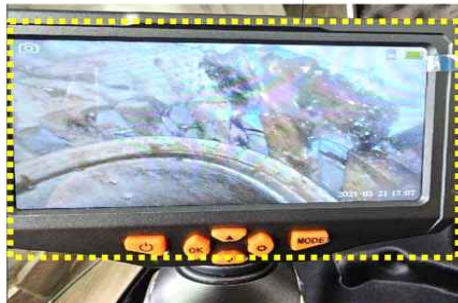
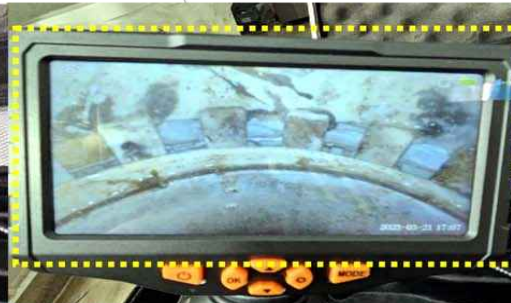
공용우수관 선흡통소켓 내부 마감재 균열&박리부분으로 빗물유입 아랫집피해

8월말일에 관리실에서 내부소켓 공사완료

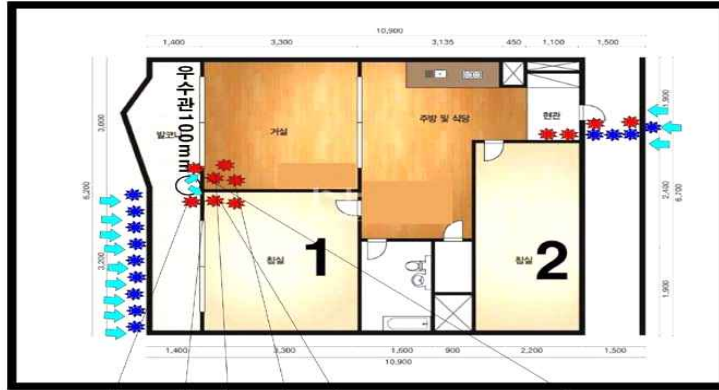
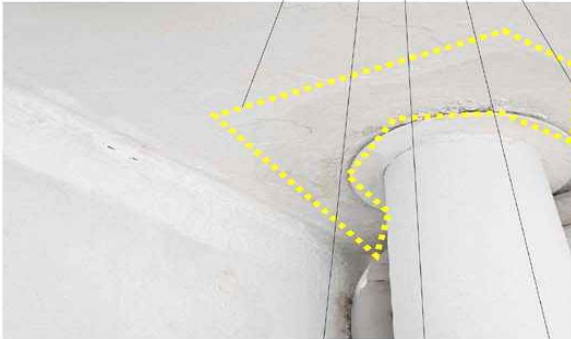
감정서상세2 201호 피해 공용우수관흡통소켓내부 마감불량

공용우수관 내부선흡통소켓 주변마감재균열&박리에의한 빗물유입누수

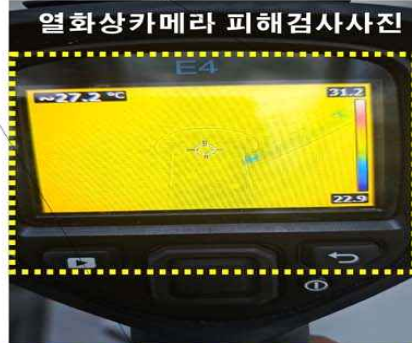
우수관주변 유출 피해사진

**열화상카메라 피해검사사진
푸른색이 피해발생지점**

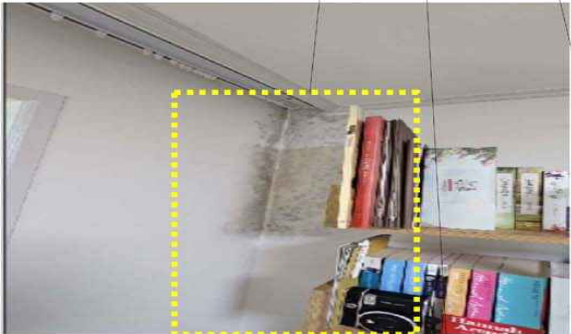
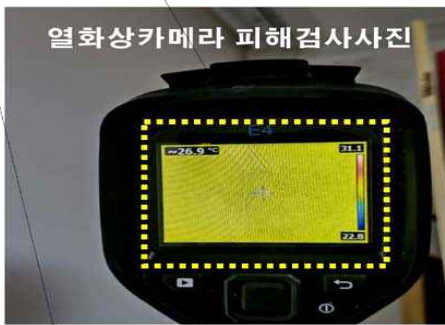
- 발코니1우수관으로부터 유입된 빗물이 슬래브를 타고 내부로 번져들어와 상대적으로 레벨이 낮은 천장 부위에서 마감재 손상, 오염의 피해가 발생한 상태임.

거실천정&벽채 유출 피해사진

**열화상카메라 피해검사사진
푸른색이 피해발생지점**

1) 1005동 201호 거실천장및벽채 해당 누수 피해 부위를 검사해본 결과, 공용 수직입상관 상단에서의 빗물 유출로 인해 발생한 누수 피해 사건으로 확인되므로, 201호 세대 내부의 누수 피해 사항은 301호 세대 내부의 사항과는 인과 관계가 없음으로 확인됨.

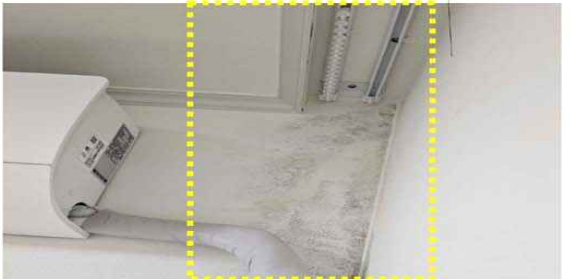
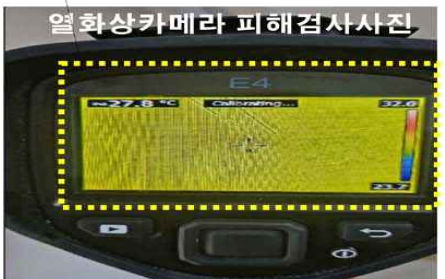
- 발코니1에 위치한 공용 수직입상관인 100mm 우수관 상단 유출 빗물이 천장 슬래브를 타고 침실1 방향으로 번져 천장(커튼 박스 포함) 마감재 손상, 오염 상태임.

침실1천정&벽채 유출 피해사진

**열화상카메라 피해검사사진
푸른색이 피해발생지점**

2) 201호 침실1의 누수 피해를 검사해본 결과, 공용 수직입상관 상단에서의 빗물 유출로 유입된 빗물이 천장 슬래브를 타고 침실1 방향으로 진행하여 상대적으로 레벨이 낮은 천장 부위에서 천장 마감재 손상, 오염 피해가 발생한 것으로 확인됨.

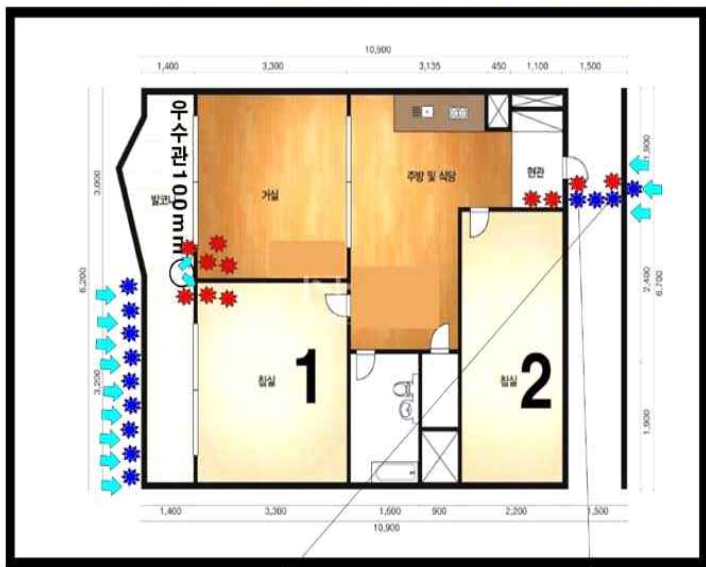
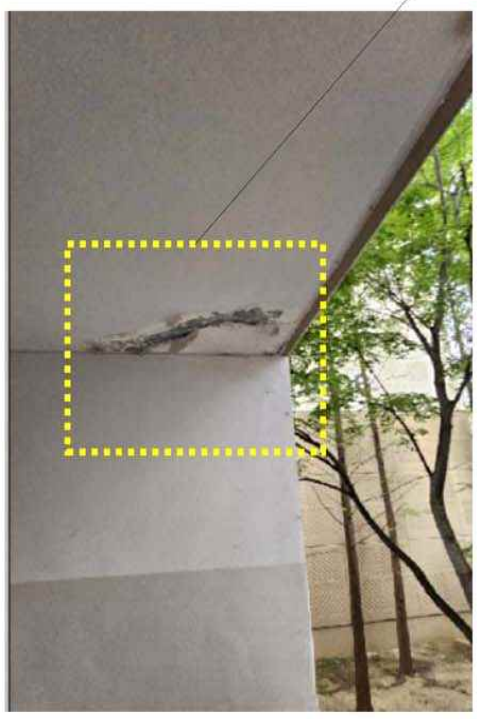
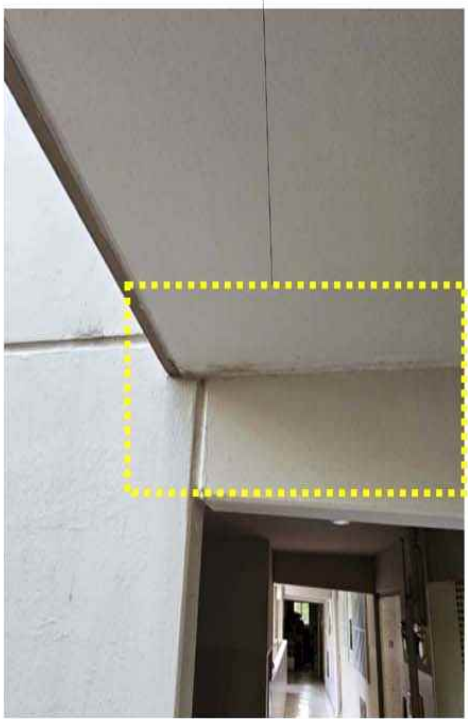
감정서상세3 외벽누수

- 건물 노후 및 유지 보수 관리 미흡으로 전반에 걸쳐 외벽 컨디션이 상당히 좋지 않은 상태이며, 201호 세대 외벽 검사 (반사경 검사 포함) 결과, 전후면 외벽부에서 크고 작은 크랙 (Crack)과 층간 시공 이음새인 컨스트럭션 조인트(C.J. : Construction Joint)의 횡크랙 및 도장 마감 박리 현상, 미세 월홀(Wall hole), 누수 흔적(백화현상, 오염)등 우천시 누수에 취약한 하자 부분들이 다수 확인되고 있고, 퍼티 시공부의 전처리 공정 불량으로 면이 고르지 못하고 크랙, 누수흔적 등이 다시 발생한 것이 곳곳에 확인됨.

외벽보수불량에의한 빗물유입
 외벽보수불량에의한 빗물유입누수

복도천정주변 외벽크랙사진 복도천정주변 외벽크랙피해사진

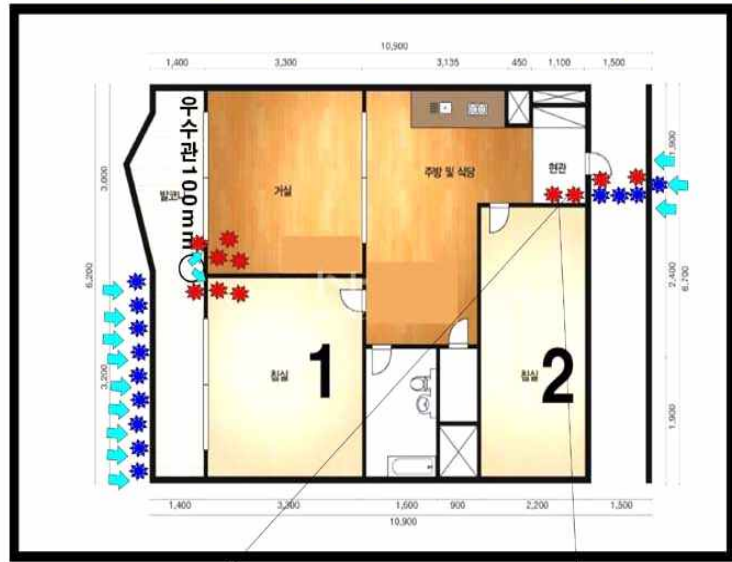
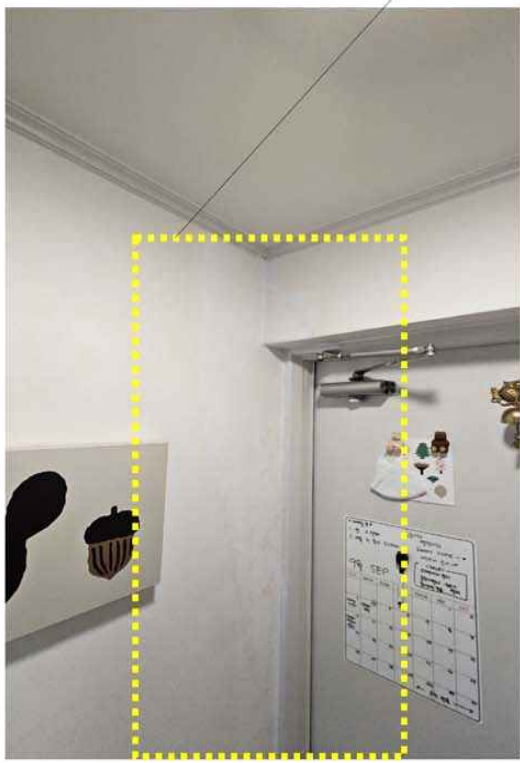
감정서상세4 201호피해

- 공용복도 상부벽체에서 유입된 빗물이 슬래브를 타고 내부로 번져들어와 상대적으로 레벨이 낮은 현관입구 벽체로 방향으로 번져 벽체 마감재 손상, 오염 상태임.

외벽보수불량에의한 빗물유입

외벽보수불량에의한 빗물유입누수

현관벽채주변 피해사진

3) 201호 현관입구의 벽채누수 피해를 검사해본 결과, 공용복도 외벽으로부터 보를 타고 유입 빗물이 현관입구 방향으로 번져들어와 벽채 마감재 손상, 오염 상태임.

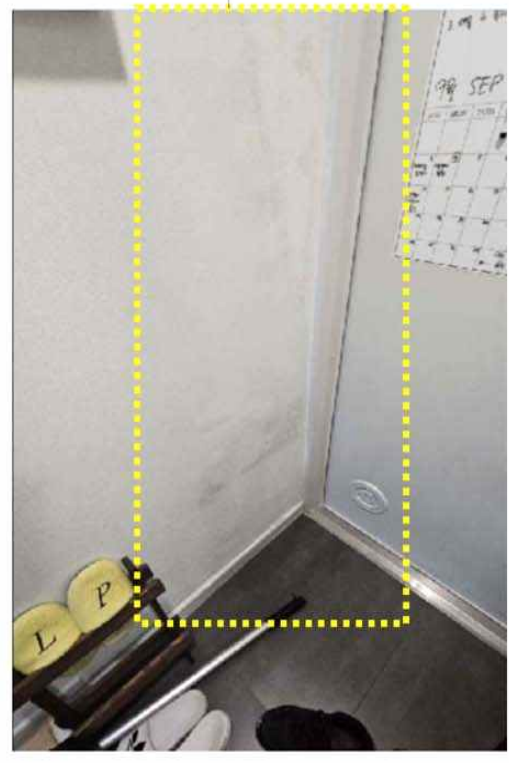
현관벽채주변 피해사진

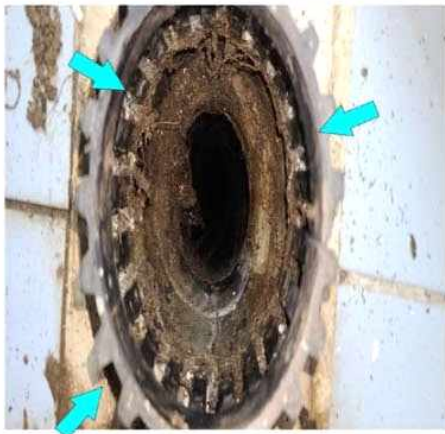
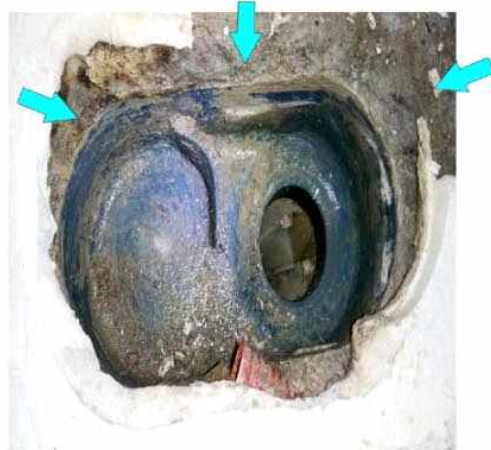
입상관 드레인 철거사진

입상관 **매립 드레인 주변** 콘크리트 슬라브 주변으로 빗물이 유입 스며들면서 슬라브를 타고 하부층으로 흘러내리는 사고

입상관 상부 소켓 주변 방수와 관계없음.

(주변 콘크리트까지 철거하여 재시공이 원칙)

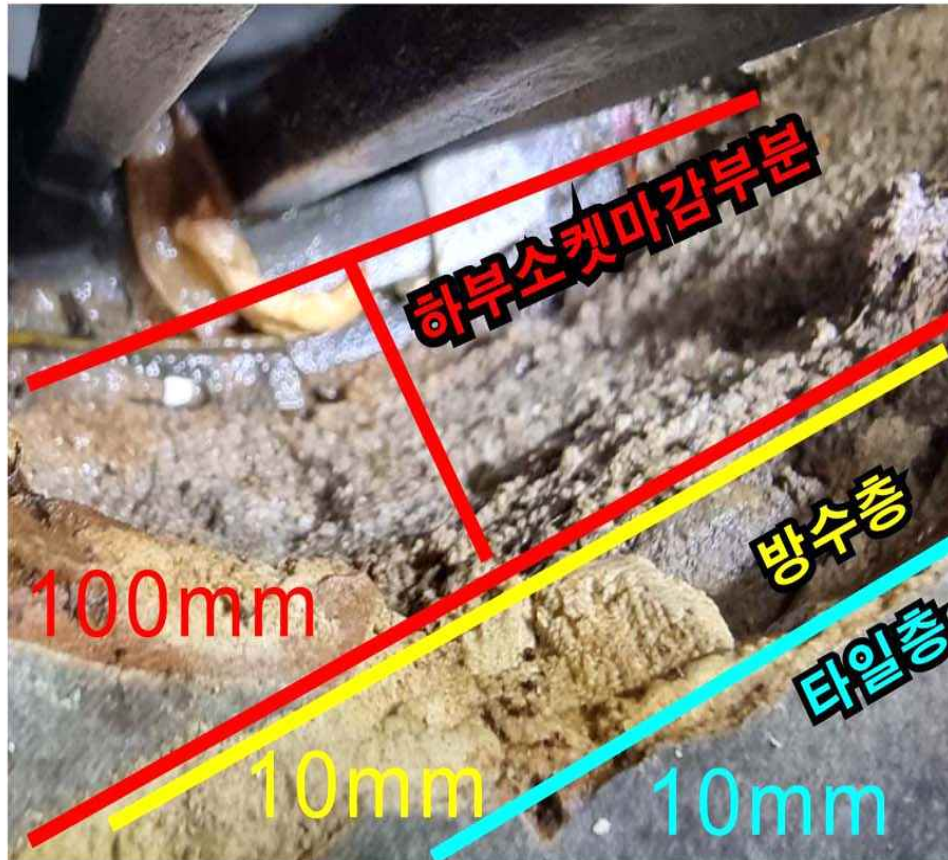
타일방수층보다 더하단 100mm 하부소켓 주변불량 및 역류수가 벽면
깨짐등의 원인으로 슬라브층으로 빗물 또는 낙수수가 유입되어 피해가 발생

우수관 하부소켓 주변벽면 노후화&파손

하부소켓 마감벽면 노후화로 인해 상부 우수관에서 낙수된 생활하수 및 빗물이 벽면부식을 일으켜 스며들어 피해가 발생. 폭우, 집중후우시에 피해가 집중되며, 베란다 발코니 방수층 보다 100mm 하부에 위치하여, 베란다 사용과는 직접적 영향은 없음 .

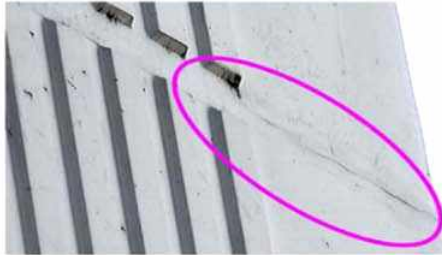
상단부이음새크랙10-20mm

시공이음새 / 줄눈 부분이크랙이 10-20mm 이상 발생,
 외벽 표면에 지름 5mm 이상의 크랙이 다수 발생, 우천시 벽면
 으로서며든 빗물이 내부로 유입되는 피해발생.

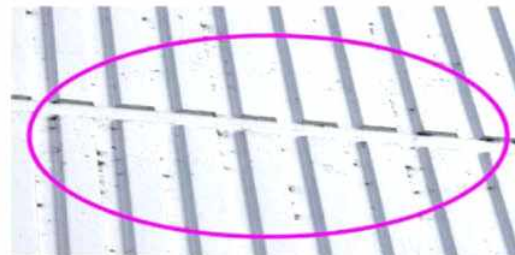
측면벽5mm이상 크랙

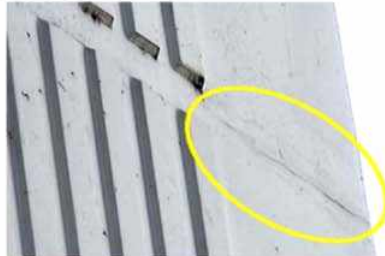
컨스트럭션 조인트 시공이음새누수
 상단부이음새크랙10-20mm

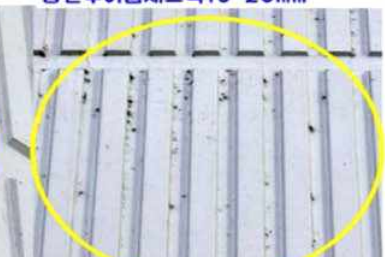
측면벽 Wall Hole 5mm-30mm

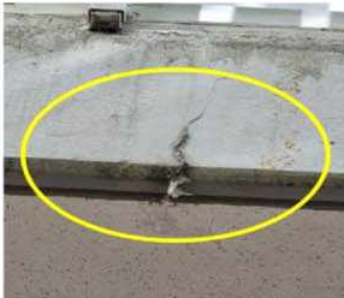
1층앞면부 외벽 크랙
 stalagmite 석순

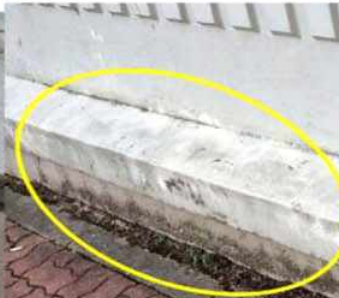
1층 측면부 외벽 하단부
 Paint discoloration 도장변색

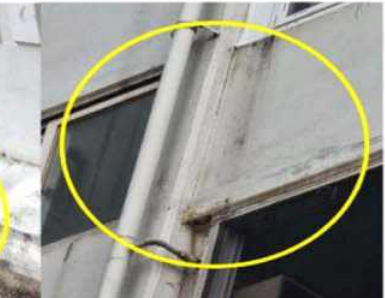
외벽 후면부 외벽 크랙
 Paint discoloration 도장변색
